Dokumentasjon av etterreformatoriske landbruksbygninger i Sør-England.

**Morton Bagot, Worcestershire.**

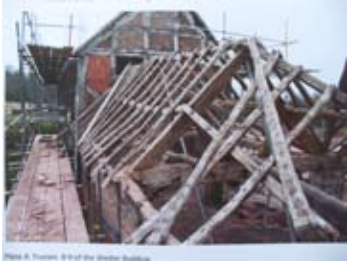
(Bilder 115 Tak struktur)

Begge bygninger hatt post and rail vegg og up bracing. Det er en type av opp ned wind braces. Bygningene sto sammen og var like gamle.

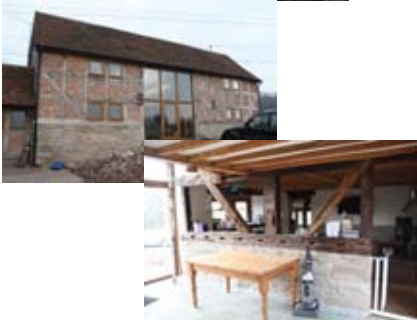
I forbindelse med rådgiving ble låven restaurert og konvertert som en bolig. (Bilder 120)
